Desember 2007

Hagamelur 7

301 Akranesi

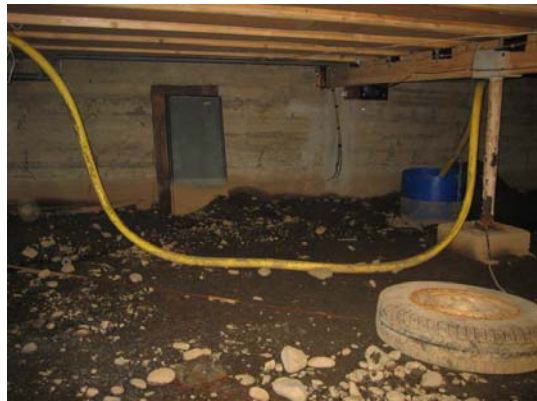
Við skoðun á eigninni kom í ljós að ekki hafa verið gerðar neinar loftrásir í veggjum og ekki steyp þrifalag eins og fram kemur á framangreindri teikningu. Tvö göt eru á langvegg á móti bílskúr og lekur vatn og mól þar inn. Greinilegt er að mikið vatn hefur staðið inn í kjallaranum og eru merki þess um 30 cm upp á veggina.

Bæta þarf inn við fyllingu inni í skriðkjallara og slétta, steypa síðan þrifalag í samræmi við teikningu. Endurgera drenlög meðfram húsinu og jafnvel að setja upp varalegan dælubrunn í kjallaranum. Þetta þarf sökkulveggi og loka þeim götum sem vatn lækur inn um.

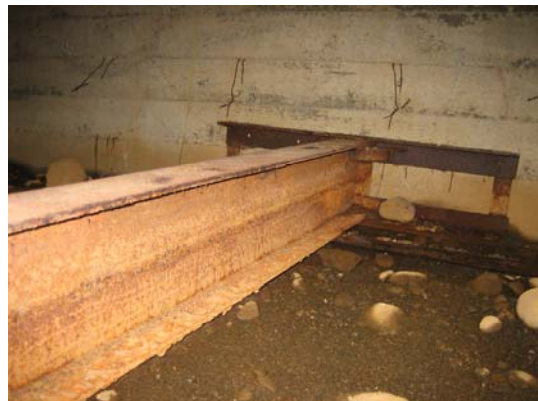
Undirritaður óskaði eftir að grafið verði niður á drenlögn og skoðaður frágangur á lögninni. Þegar lögn var skoðuð var ekki gengið frá henni í samræmi við framangreinda teikningu, engin drenmöl og engin tjörupappi.

Greinilegt er að ekki hafi verið farið eftir teikningum hönnuðar er varðar frágang á drenlögn, loftrásur í veggjum og þrifalag ekki verið steyp.
