Desember 2007

Hagamelur 7

301 Akranesi

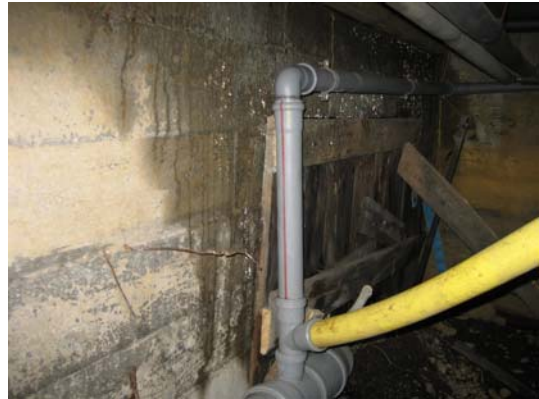
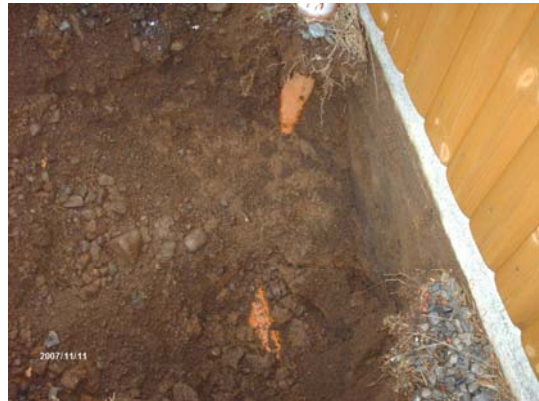
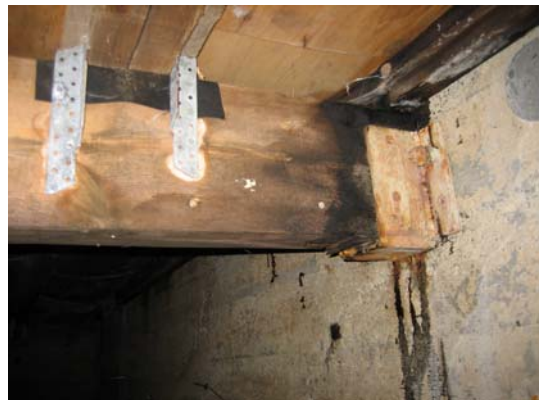
Við skoðun á eigninni kom í ljós að ekki hafa verið gerðar neinar loftrásir í veggjum og ekki steyp þrifalag eins og fram kemur á framangreindri teikningu. Tvö göt eru á langvegg á móti bílskúr og lekur vatn og mól þar inn. Greinilegt er að mikið vatn hefur staðið inn í kjallaranum og eru merki þess um 30 cm upp á veggina.

Undirritaður óskaði eftir að grafið verði niður á drenlögn og skoðaður frágangur á lögninni. Þegar lögn var skoðuð var ekki gengið frá henni í samræmi við framangreinda teikningu, engin drenmöl og engin tjörupappi.

Greinilegt er að ekki hafi verið farið eftir teikningum hönnuðar er varðar frágang á drenlögn, loftrásur í veggjum og þrifalag ekki verið steyp.

Samkvæmt framangreindri skýrslu frá Sylgu Dögg Sigurjónsdóttur er mikið um myglusvepp í húsinu og stafar það án efa að miklu leyti af þeim mikla raka sem er í skriðkjallaranum.

Bæta þarf inn við fyllingu inni í skriðkjallara og slétta, steypa síðan þrifalag í samræmi við teikningu. Endurgera drenlög meðfram húsinu og jafnvel að setja upp varalegan dælubrunn í kjallaranum. Þetta þarf sökkulveggi og loka þeim götum sem vatn lækur inn um.

Erfitt getur verið að losna við myglusveppi úr timbri og er oft eina leiðin að fjarlægja timbur og endurnýja.
